# **POSUDEK**

2014/12/12

**Ve věci : na posouzení objektu BD Bermanova č.p.974 ul. Bermanova, Praha - Čakovice, PSČ: 196 00**

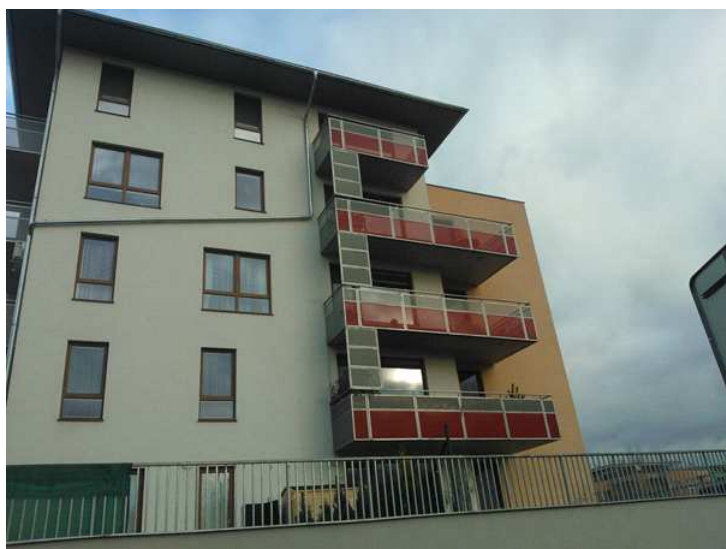
### **3) Provedení a napojení jednotlivých dešťových svodů**

Jednotlivé svody jsou svedeny do sebe. Dále jsou některé svody vedeny přes několik kolen.

Takto provedené dešťové svody jsou provedeny v rozporu s příslušnou ČSN. Zejma hrozí při velkých přívalových deštích, že kapacita svedených svodů do jednoho nebude dostatečná a v zimním období hrozí zamrzání dešťových svodů v místech kolen a vodorovného vedení. Toto řešení nebylo doloženo žádným výpočtem dostatečné kapacity dešťových svodů vztáženou na plochu střešního pláště.

Provedení nových svodů a rozdělení na jednotlivé svody a doložit od projektanta adekvátní výpočet pro návrh dimenze a počtu svodů na m<sup>2</sup> střešní plochy.

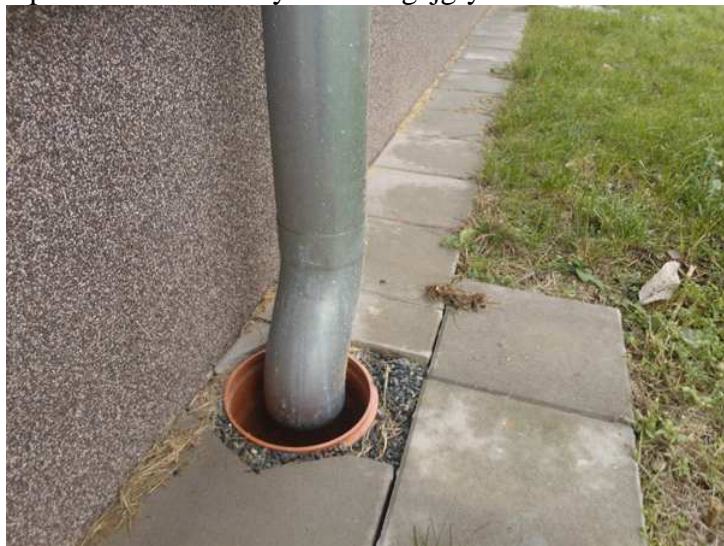
#### **4) Ukončení deštových svodů nad terénem**

Deštové svody jsou nevhodně zakončeny na deštovou kanalizaci.

Deštové svody je nutné ukončit gajgrem, který zabraňuje aby vnikly nečistoty a velké předměty do deštové kanalizace.

Upavit deštové svody a osadit gajgry u deštové kanalizace.

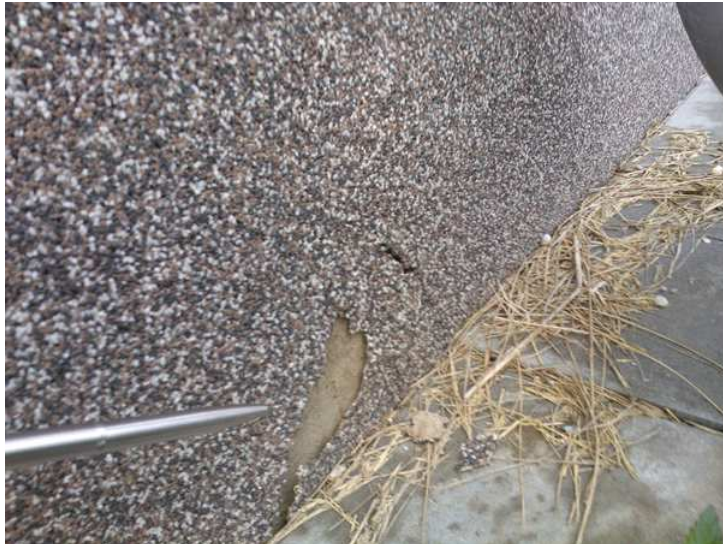
#### **5) Poškozená omítka soklu**

Poškozená omítka soklu u okapového chodníku a deštového svodu na stěně u terasy bytu č.101.

Jedná se o odfouknutí vrchní omítkoviny soklu u líce okapového chodníku.

Odstranění poškozené vrchní omítky a provedení nové dle technologického postupu výrobce.

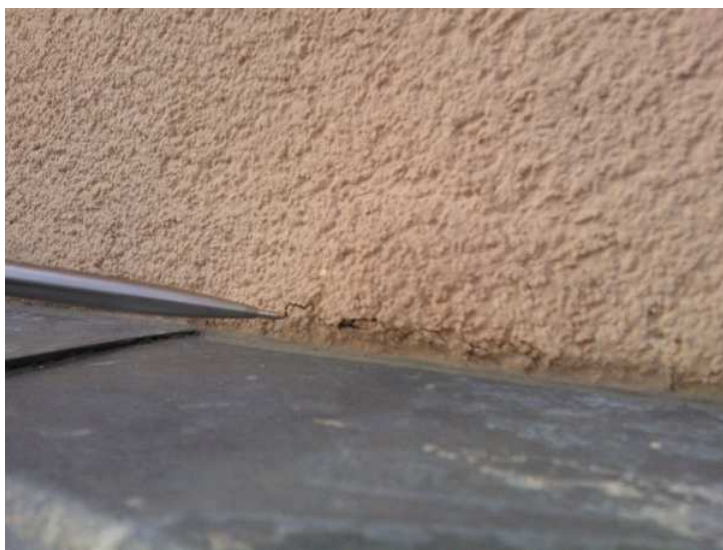
### **6) Oprava vrchní probarvené omítky nad okapovou lištou soklu.**

Byla provedena oprava vrchní probarvená omítka kontaktního zateplovacího systému zcela nevhodně a nedošlo k řádnému provedení a stočení vrchní probarvené omítky.

Provedená probarvená omítka není provedena řádně dle technologického postupu výrobce.

Provedení nové probarvené omítky dle technologického postupu výrobce.

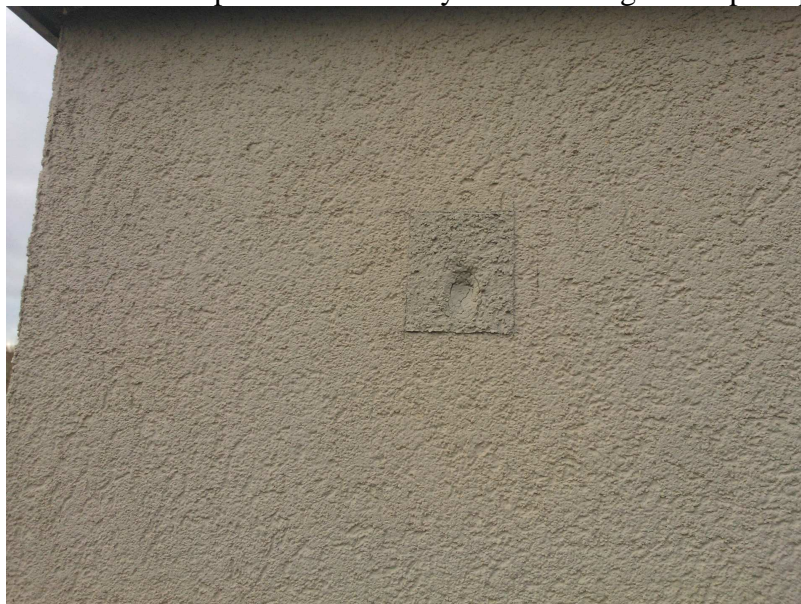
### **7) Oprava poškozené vrchní probarvené omítky u terasy bytu č.101**

Byla provedena oprava vrchní probarvené omítky zateplovacího systému. Bezprostředně po opravě došlo k promáčknutí kontaktního zateplovacího systému.

Provedení nové probarvené omítky dle technologického postupu výrobce.

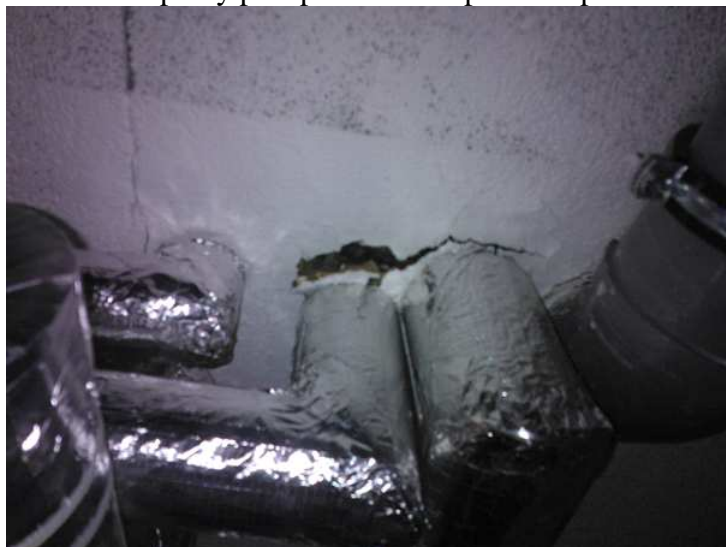
### **10) Protipožární ucpávky kolem instalací**

Místa jsou poškozené protipožární ucpávky kolem instalací v prostoru 1PP

Provedení opravy protipožárních ucpávek doplněním.

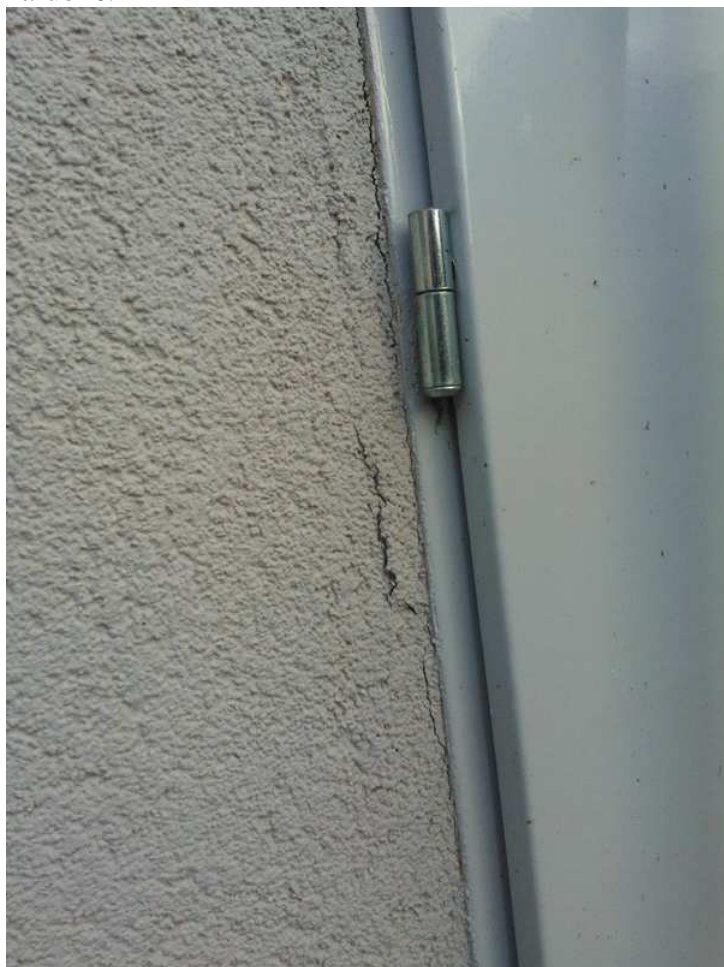
### **13) Prasklá vrchní probarvená omítka kolem ocelové zárubně u dveří do garáže**

Prasklá vrchní probarvená omítka kolem zárubně u únikových dveří do garáže.

Provedení opravy probarvené vrchní omítky a zatmelení spáry kolem ocelové zárubně.

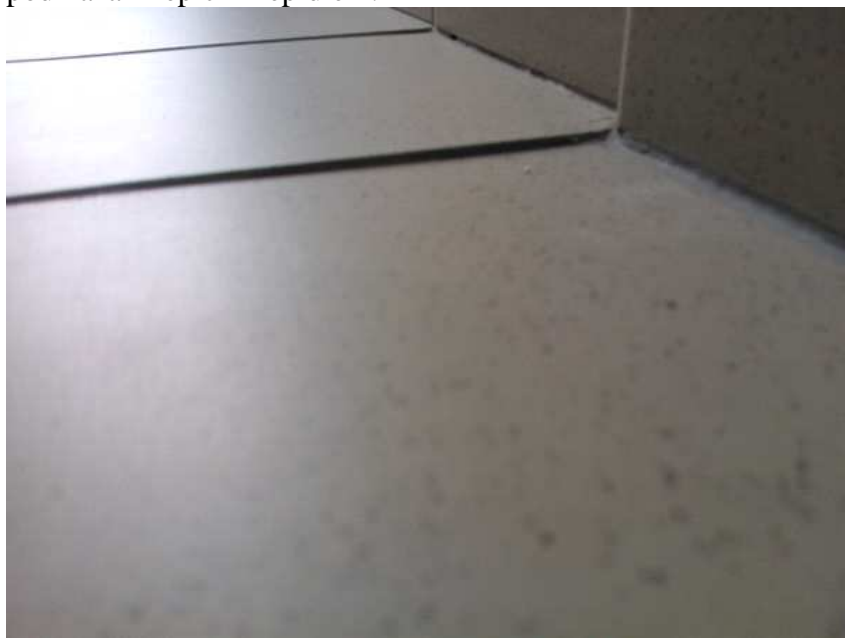
### **18) Nerovnost pokládky keramické dlažby u prvního schodu ve 3 a 4NP**

Keramická dlažba na chodbě u prvního schodu je propadlá o cca 2mm ve 3 a 4NP.

Tato vada vznikla při pokládce keramické dlažby kde došlo k nedostatečnému podmazání lepícím lepidlem.

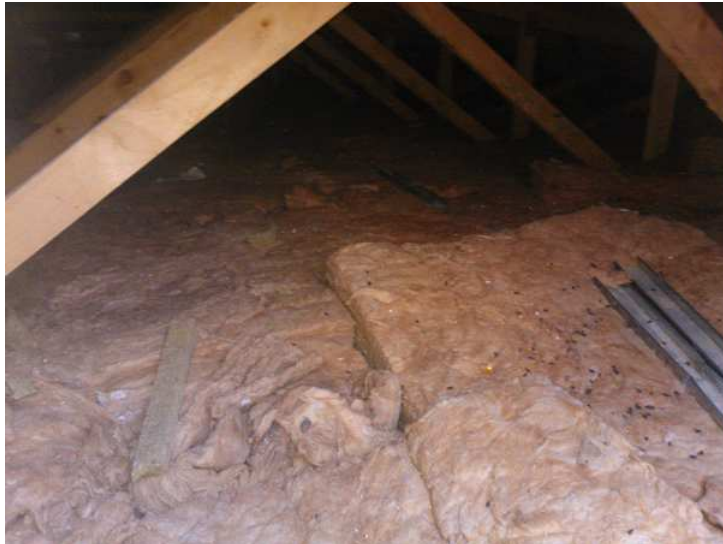
### **23) Nevyrovnaná vodorovná tepelná izolace půdních prostor**

Tepelná izolace v půdním prostoru je nevyrovnaná s mezerami mezi jednotlivými deskami. Na tepelné izolaci jsou uloženy nevhodné předměty (plechy, latě).

provedení přeložení vodorovné tepelné izolace a odstranění nevhodných předmětů z tepelné izolace.

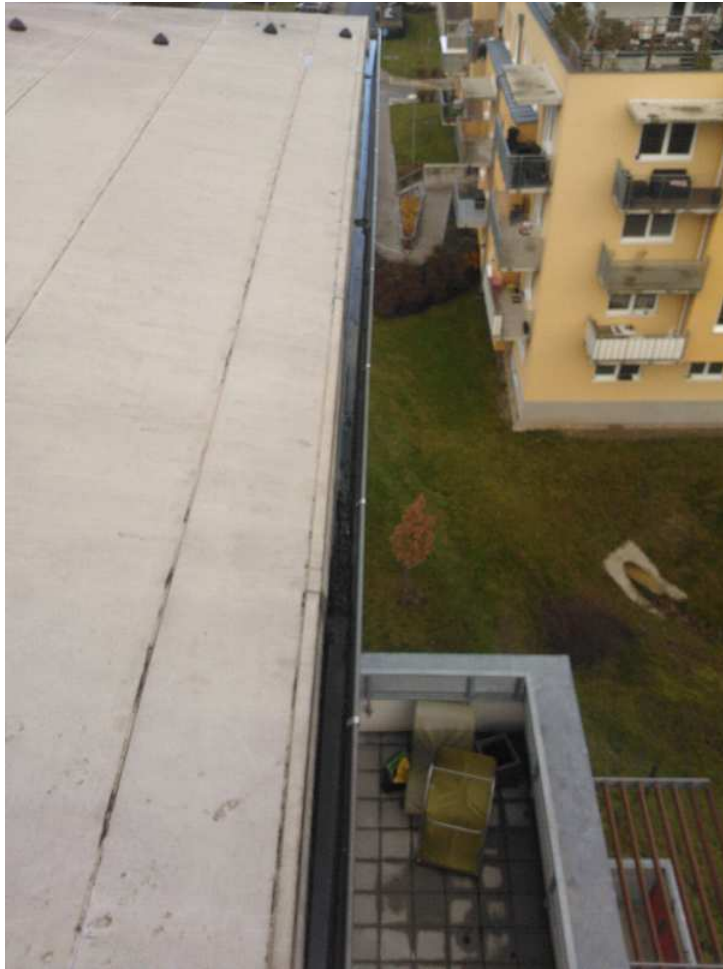
#### **24) Nedostatečné vyspádování střešních žlabů**

Střešní žlaby nejsou dostatečně vyspádované a z tohoto důvodu se ve žlabech drží dešťová voda.

Nebylo provedeno požadované vyspádování střešních žlabů.

demontáž střešních žlabů, provedení přespádování a zpětná montáž střešních žlabů.

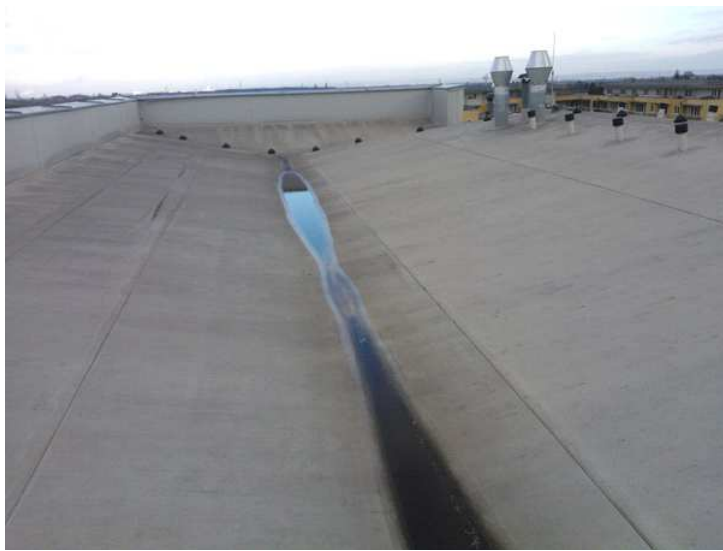
## **25) Nevyspádované střešní úžlabí**

Střešní úžlabí není provedeno do spádu a z tohoto důvodu se ve střešním úžlabí drží srážková voda.

Střešní úžlabí nebylo provedeno při realizaci do požadovaného spádu.

Provedení demontáže střešní izolační folie, úprava a přespádování střešního úžlabí, nové provedení střešní izolační folie.
